RAPORT INSPEKCJI

# Inspekcja usterek

Nieruchomość A · Warszawa

INS-2026-0001

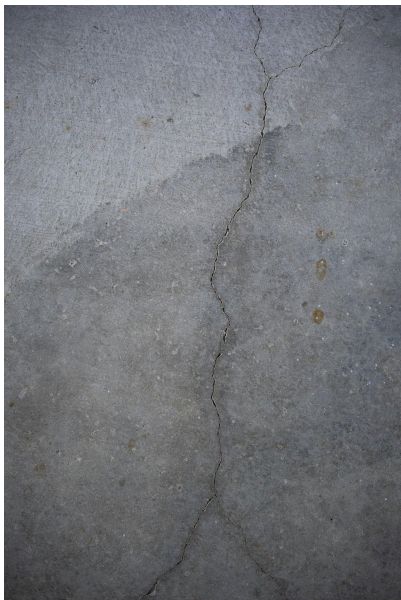
zdjecie\_1.jpg

#1 posadzka betonowa

posadzka betonowa

góra-środek, środek-środek, dół-środek

Widoczne pojedyncze pęknięcie posadzki betonowej biegnące niemal przez całą wysokość zdjęcia — od strefy górno-środkowej do dolno-środkowej. Pęknięcie ma charakter nieregularny, meandryczny, o zmiennej szerokości szczeliny

Wysoki

Wykonać pomiar szerokości i głębokości rysy; jeśli szerokość przekracza 0,3 mm — przeprowadzić iniekcję żywicą epoksydową lub poliuretanową

WYKONAWCA	Firma X
DATA	2026-04-11 16:50:37
OPIS NAPRAWY	Wykonano iniekcję żywicą epoksydową
ZATWIERDZIŁ	Test User · 2026-04-11 16:51:07

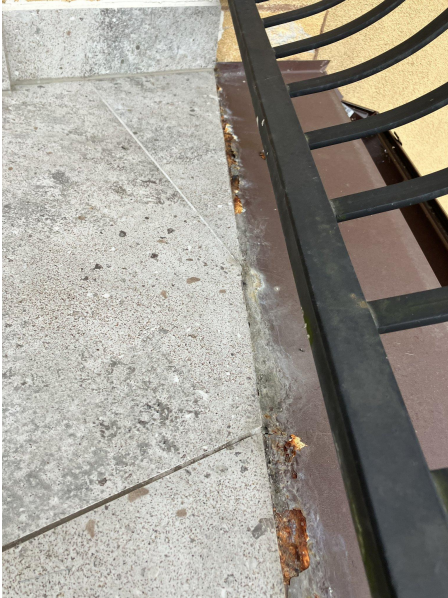
zdjecie\_3.jpg

## #2 korozja i odkształcenie obróbki blacharskiej z ubytkami materiału

obróbka blacharska krawędzi tarasu

środek-prawo, dół-prawo

Metalowa obróbka blacharska przy krawędzi tarasu wykazuje zaawansowaną korozję (rdzę) w dolnej i środkowej strefie, z widocznymi ubytkami i odspojeniem materiału od podłoża. Uszczelnienie na styku obróbki z posadzką jest zniszczone i popękane, miejscami całkowicie nieobecne

Wysoki

Usunąć skorodowane fragmenty obróbki blacharskiej, oczyścić podłoże mechanicznie szlifierka/szczotka druciana), zagruntować środkiem antykorozyjnym, zamalować na kolor i uszczelnić złącze z posadzką elastyczną masą uszczelniającą (silikon lub poliuretan odporny na UV).

WYKONAWCA	Firma Y
DATA	2026-04-11 16:52:33
OPIS NAPRAWY	Wykonano prace zgodnie z zaleceniami
ZATWIERDZIŁ	Test User · 2026-04-11 16:53:04

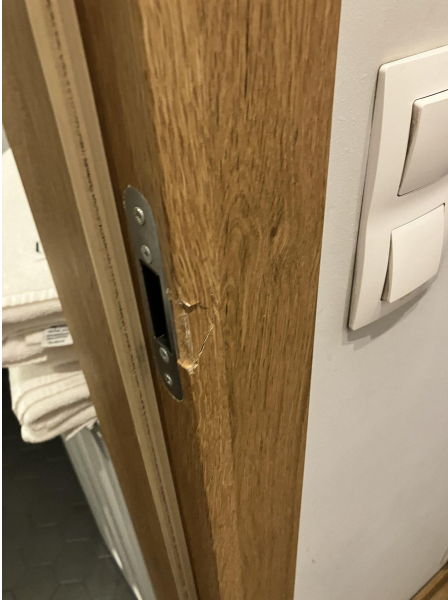
zdjecie\_2.jpg

## #3 wykruszenie i rozłupanie drewna wokół otworu zamkowego)

krawędź skrzydła drzwiowego (ościeżnica boczna)

Środek-lewo

Wokół dolnej części metalowej płytki zamka wpuszczanego widoczne jest rozłupanie i wykruszenie drewna – odłamki warstwy zewnętrznej skrzydła drzwiowego są uniesione i częściowo oderwane. Otwór zamkowy jest poszerzony w wyniku mechanicznego uszkodzenia struktury drewna.

Średni

Usunąć luźne drzazgi i odłamki drewna, wypełnić ubytek drewnianą kitą lub żywicą epoksydową z wypełniaczem drewna, po wyschnięciu wyrównać powierzchnię i ponownie zamontować płytkę zamka z ewentualnym doszczelnieniem otworów pod wkręty.

Uszkodzenie mechaniczne nie podlega gwarancji

Zgadzam się. Proszę o przestanie wyceny na naprawę / wymianę ościeżnicy.
